BETONILAATTALATTIAN KORJAUSTAPOJEN TARKASTELU

TEKIJÄ/T: Joni Koskela

Koulutusala Tekniikan ja liikenteen ala	
Koulutusohjelma Rakennustekniikan koulutusohjelma	
Työn tekijä(t) Joni Koskela	
Työn nimi Betonilaattalattian korjaustapojen tarkastelu	
Päiväys 24.4.2013	Sivumäärä/Liitteet 42 + 29
Ohjaaja(t) lehtori Pasi Haataja, lehtori Harry Dunkel	
Toimeksiantaja/Yhteistyökumppani(t) Senaatti-kiinteistöt	
<p>Tiivistelmä</p> <p>Tämän opinnäytetyön tavoitteena oli suunnitella korjaustapaehdotus 1960-luvulla rakennetun rivitalon lattiarakenteiden parantamiseksi. Rivitalon lattiarakenne on ryömintätilallinen tuplalaattarakenne, jossa eriste on kahden laatan välissä. Tavoitteena oli, että työssä arvioitaisiin vaihtoehtoisten korjaustapojen kustannuksia ja riskejä. Tulosten pohjalta työn tilaaja pystyisi valitsemaan kustannustehokkaimman tavan korjaukseen.</p> <p>Työ aloitettiin selvittämällä rakennuksen rakenteiden nykytilanne ja korjaustarve. Lähtökohtien pohjalta suunniteltiin useita erilaisia korjaustapoja, esimerkiksi koko rakenteen purkaminen ja uusiminen tai lattiapinnan tiivistäminen. Eri korjaustapojen ominaisuuksien tutkimisessa käytettiin DOF-lämpöohjelmaa, jonka avulla kosteude

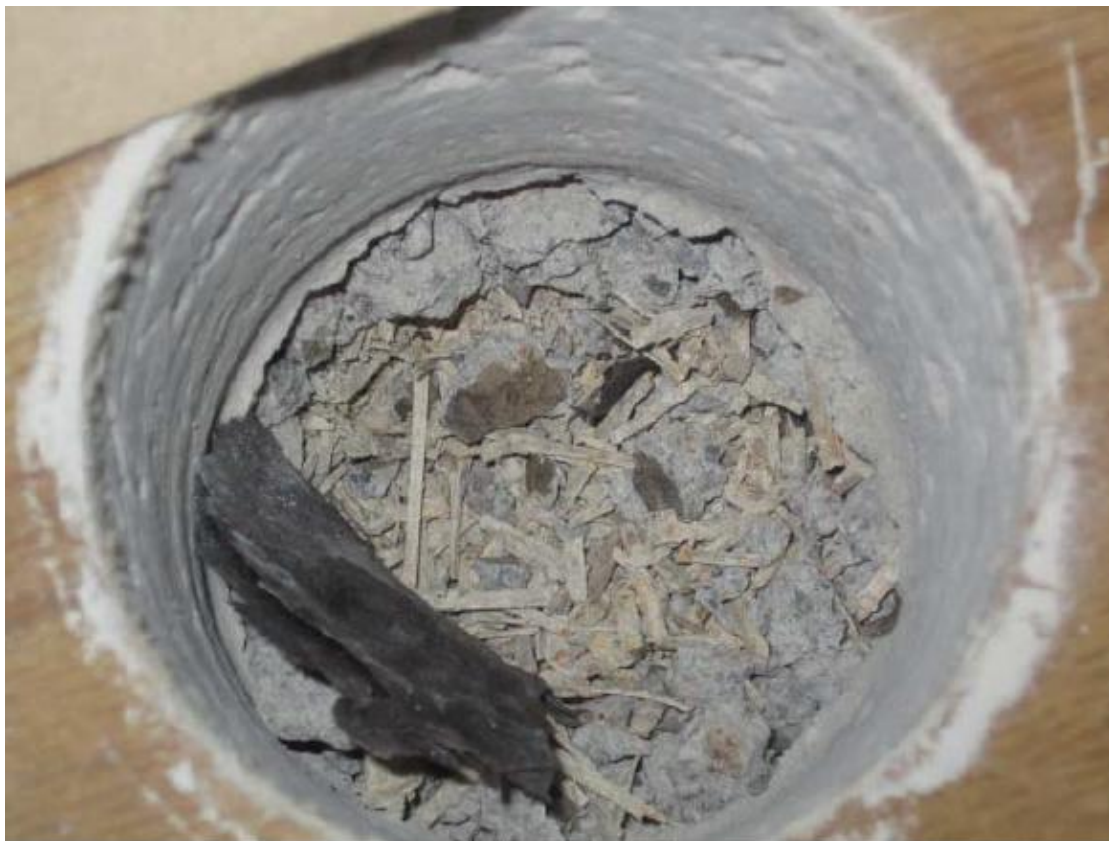
Kuva 3. Tojax-levy pintalaattaan tehdyn reiän pohjalla

Lattiarakenteen eristeenä käytetty Tojax-levy saattaa olla mikrobivaurioitunutta. Kohdetalossa lattiarakenteiden kosteus on usein ollut yli 80 %, joka mahdollistaa mikrobikasvun. Lattian eristeenä käytetty Tojax-levy on kosteusvaurioitunutta ainakin märkätilan lattiassa, lisäksi se on käyttöikänsä päässä. Kastuessaan Tojax-levy on altis mikrobivaurioille, koska levy on tehty puukuidusta eli siinä on orgaanista ainetta.

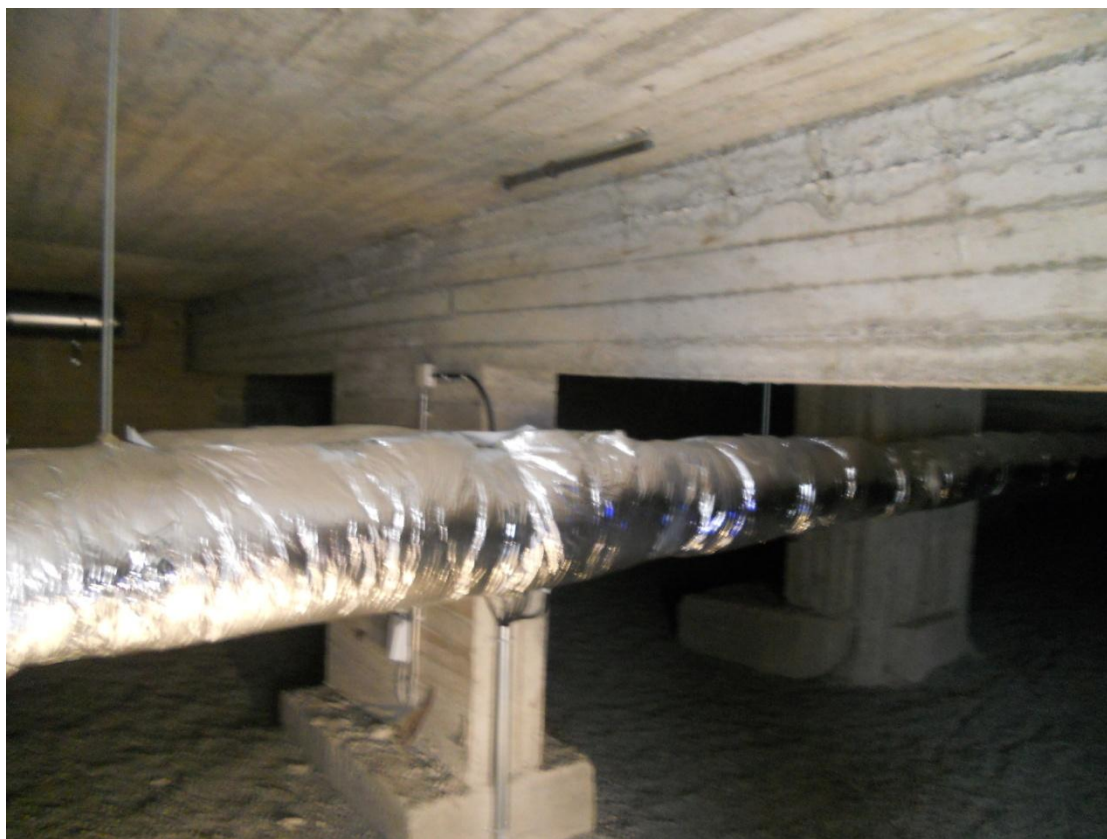
Märkätilojen viemäriputket ovat alkuperäiset eikä niitä ole uusittu. Myös Lattiakaivot ovat huonokuntoiset ja molemmat on suositeltu uusittavaksi korjauksen yhteydessä.

Kuva 4. Ryömintätila ja rakennuksen viemäriputki

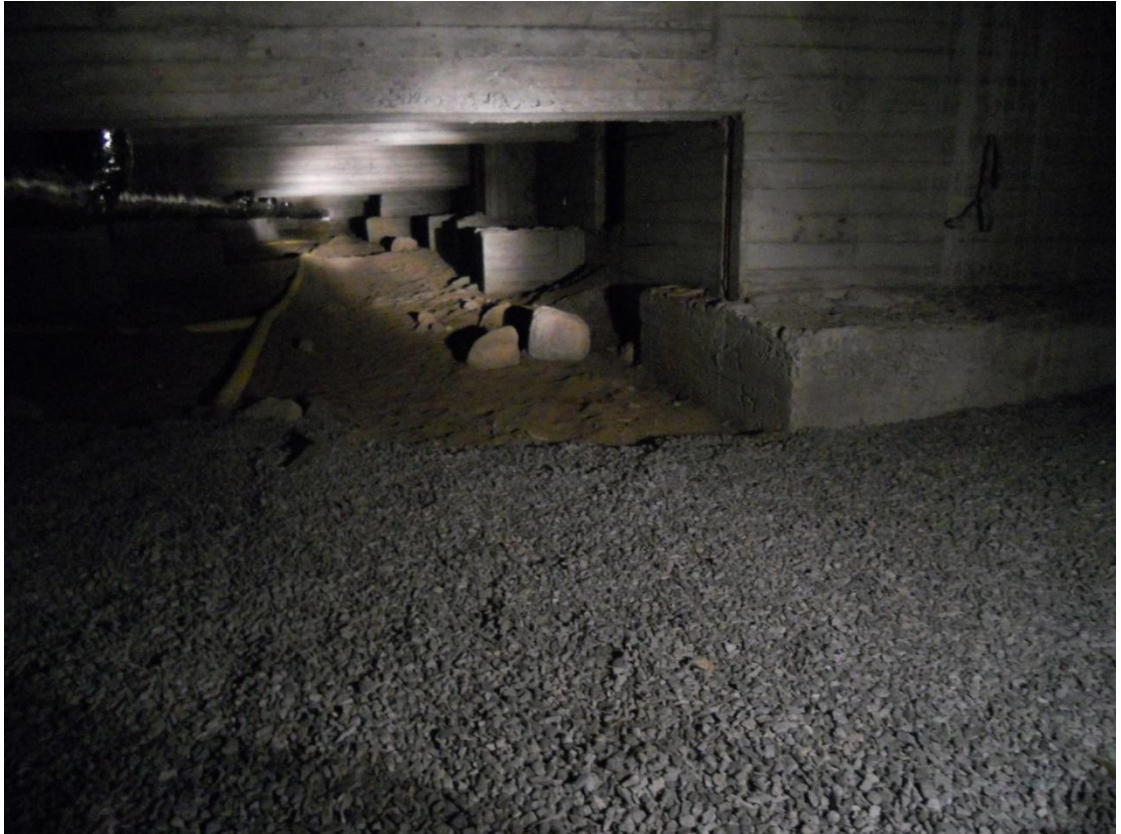
Ensimmäisenä tarkistin ryömintätilan, koska en löytänyt korjatusta rakenteesta tehtyjä kuvia (katso kuva 5.) Alapohjan alla olikin yllättävän paljon tilaa. Rakennuksen alla oli tilaa rakentaa jopa uusi kerros. Kosteuskorjauksen yhteydessä maata oli kaivettu vain toisessa päässä rakennusta syvemmäksi, mutta silti tilaa oli paljon myös toisella puolella. Ryömintätila oli kuiva eikä siellä ollut merkkejä kosteudesta. Rakennukseen tehty aikaisempi korjaus siis toimii ja pitää tuulettuvan alapohjan kuivana niin kuin pitääkin.

Kuva 5. Koko ryömintätila on yhtenäistä aluetta

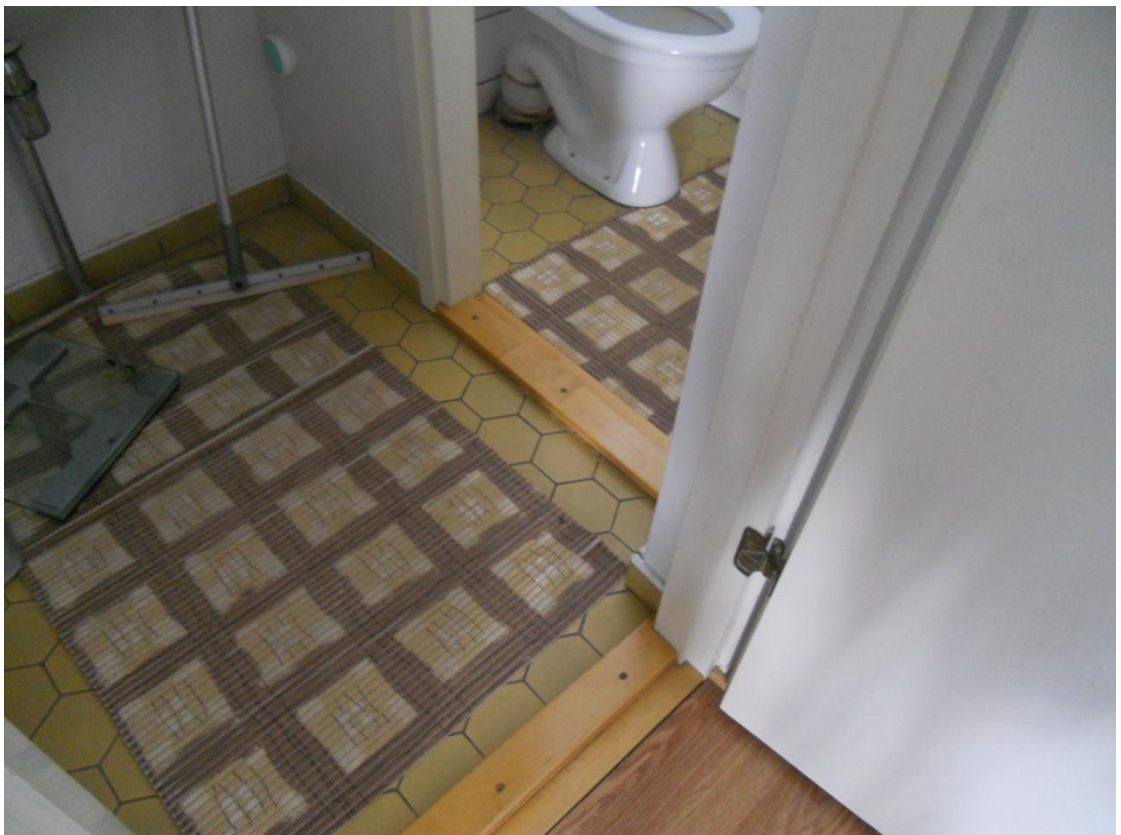
Kuva 6. Märkätiloissa on lattialaatoitus ja kuivissa tiloissa laminaattilattia

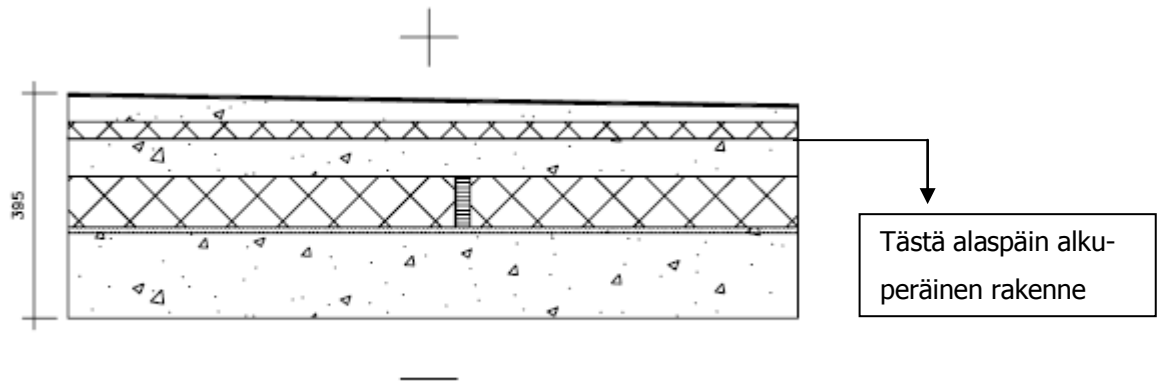
Märkätilat, Ardex-pinnoite

- + Rakenne on kosteusteknisesti toimiva.
- + Emissiot eivät pääse pinnan läpi sisäilmaan.
- + Työ on verrattain nopea.
- Lämmönläpäisykerroin ei vastaa nykypäivän standardeja.
- Kosteusvaurioitunut Tojax-sementtikuitulevy jää rakenteeseen.

5mm Muovimatto
Ardex 8+9 vedeneriste
45mm–25mm Kallistusvalu
30mm SPU-eriste
65 mm Betonilaatta
Bitumipaperi
90mm Tojax eriste, saumassa mineraalivilla
10mm Tasauslaasti
150 mm Kantava teräsbetonilaatta

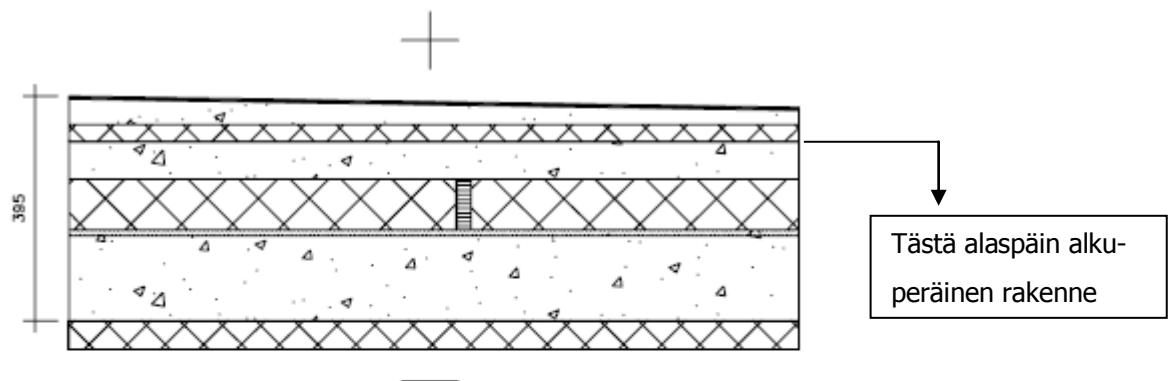
Märkätilat, Ardex-pinnoite, alapuolinen lisälämmöneristys

- + Rakenne on kosteusteknisesti hyvin toimiva.
- + Emissiot eivät pääse pinnan läpi sisäilmaan.
- + Työ on verrattain nopea.
- Kosteusvaurioitunut Tojax-sementtikuitulevy jää rakenteeseen.

5mm Muovimatto
 Ardex 8+9 vedeneriste
 45mm–25mm Kallistusvalu
 30mm SPU-eriste
 65 mm Betonilaatta
 Bitumipaperi
 90mm Tojax eriste, saumassa mineraalivilla
 10mm Tasauslaasti
 150mm Kantava teräsbetonilaatta
 50mm SPU – eriste

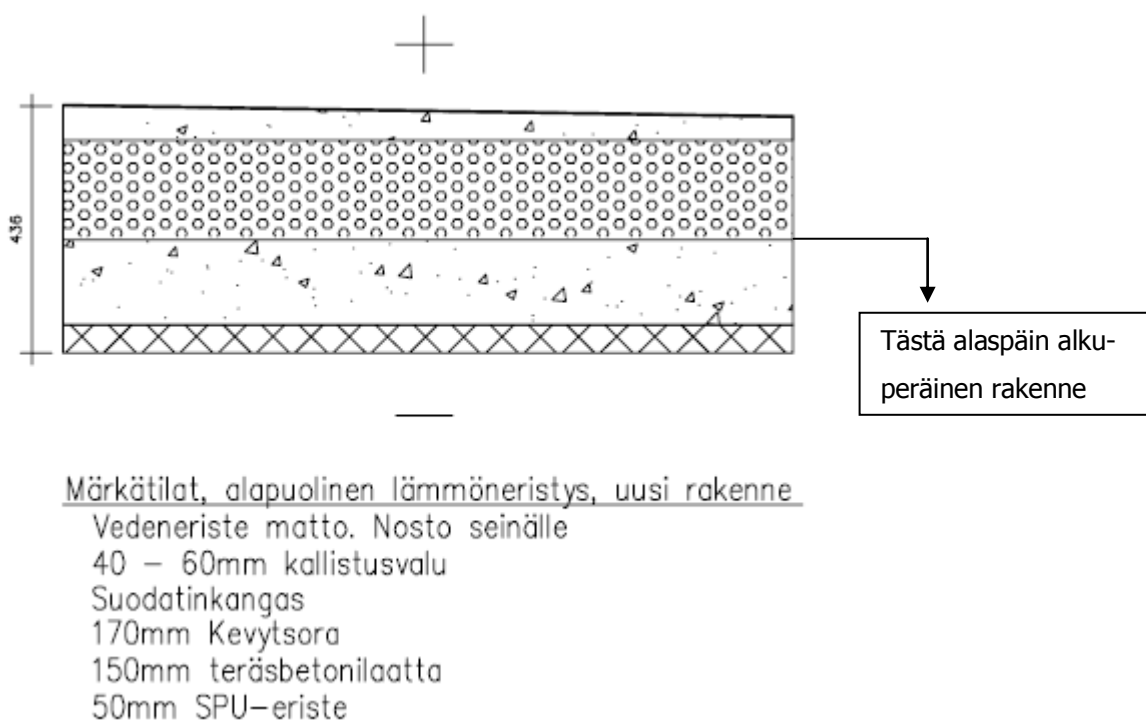
Kuva 10. Rakenteen leikkauskuva, märkätilojen uusi rakenne

- + Rakenteeseen ei kerry kosteutta.
- + Uuden rakenteen paino kevenee verrattuna vanhaan rakenteeseen.
- + Rakenteeseen ei jää vaurioitunutta materiaalia.
- Lattiarakenteen purkaminen on kallista ja työlästä.

Tämän korjausvaihtoehdon idea on eristää lattia alapuolelta. Lattiarakenteen alapuolella olevalla eristeellä saadaan helpoiten kosteusteknisesti toimivia ratkaisuja, koska rakenteen sisään ei jää kylmiä kohtia, joihin kosteus voisi tiivistyä. Uuteen lattiaan ei jää vanhasta rakenteesta kuin alimmainen kantava laatta. Purettavien kerrosten tilalle tulee kevytsoraa, jotta ovista pystyisi vielä kulkemaan vaivatta.
